盤施工上の注意事項

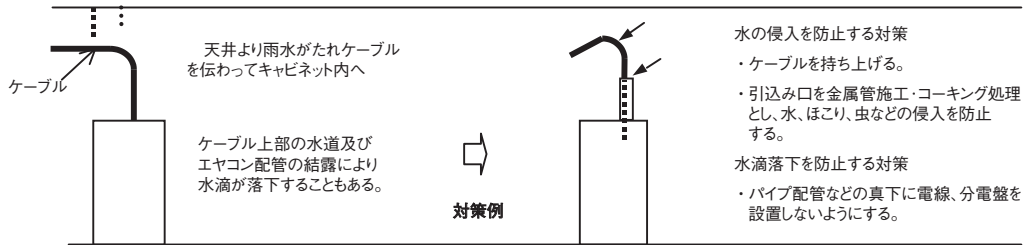
(a) 階上(屋上)の防水処理不良により浸水。その水がケーブルを伝わり内部機器の電源側端子部に滴下し、極間短絡事故に至った例。

屋内外に設置するいずれの場合でも、施工時や施工後の雨水などの侵入防止対策が必要である。

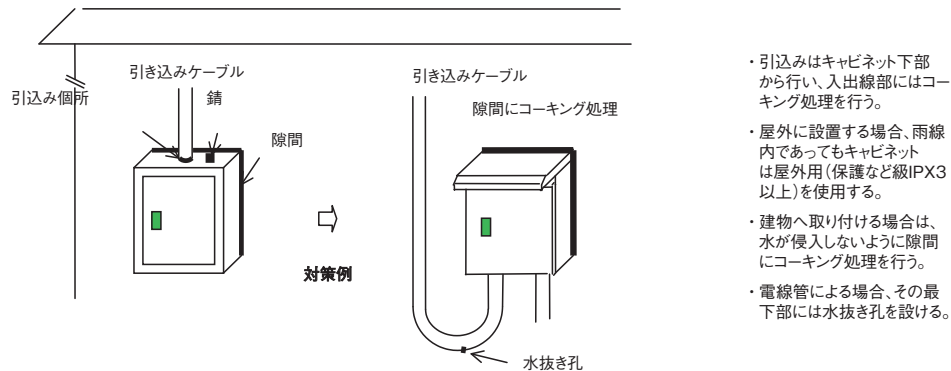
(b) 屋外(屋側)に設置したキャビネットに雨水が侵入し、事故に至った例。

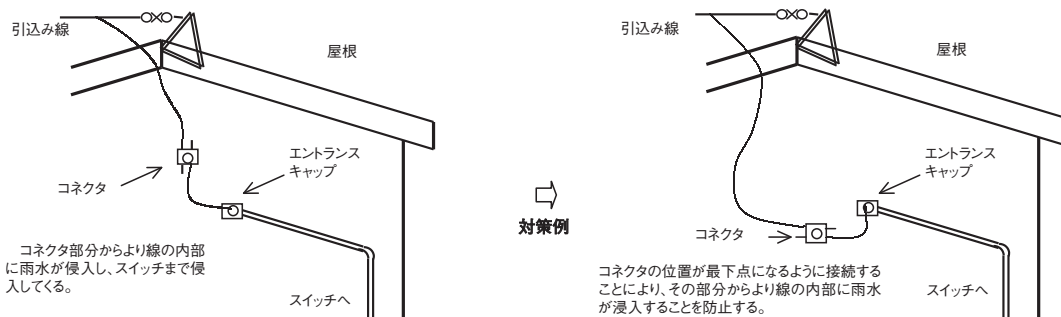
(c) 引込み線コネクタ部分からより線の内部に雨水が侵入し、スイッチ内部に浸水し事故に至った例。

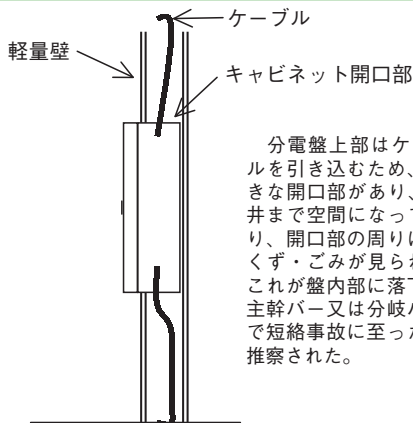
(a) 間仕り壁埋め込み分電盤で、埃による短絡事故例

分電盤上部はケーブルを引き込むため、大きな開口部があり、天井まで空間になっており、開口部の周りにはくす・ゴミが見られ、これが盤内部に落下、主幹バー又は分岐バーで短絡事故に至ったと推察された。

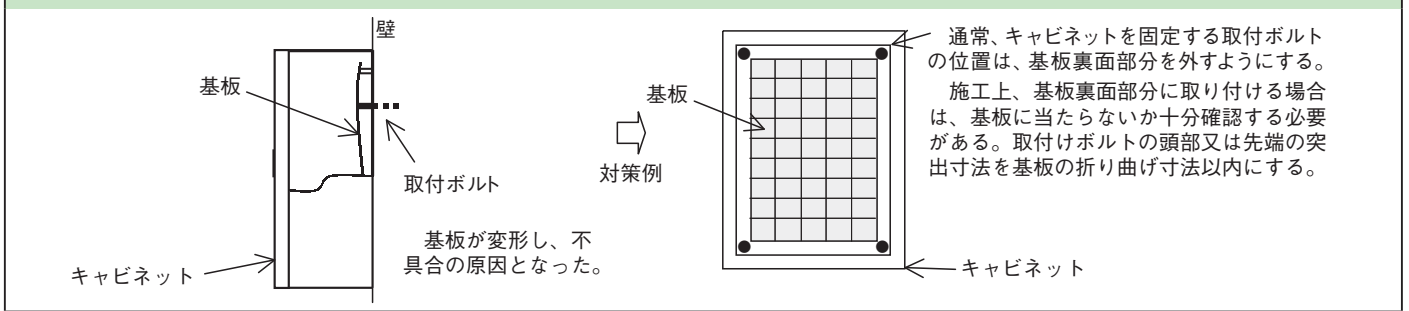
(a) 基板裏面でキャビネットを取り付けていたボルト先端が基板を变形させた例

- (1) キャビネットの壁面への取付けは、メーカー指定の取付け位置で行う。これによらない場合は、取付けボルトの頭部又は先端の突出寸法を基板の折り曲げ寸法以内にし、機器類取付け基板に当たらないか十分確認する必要がある。

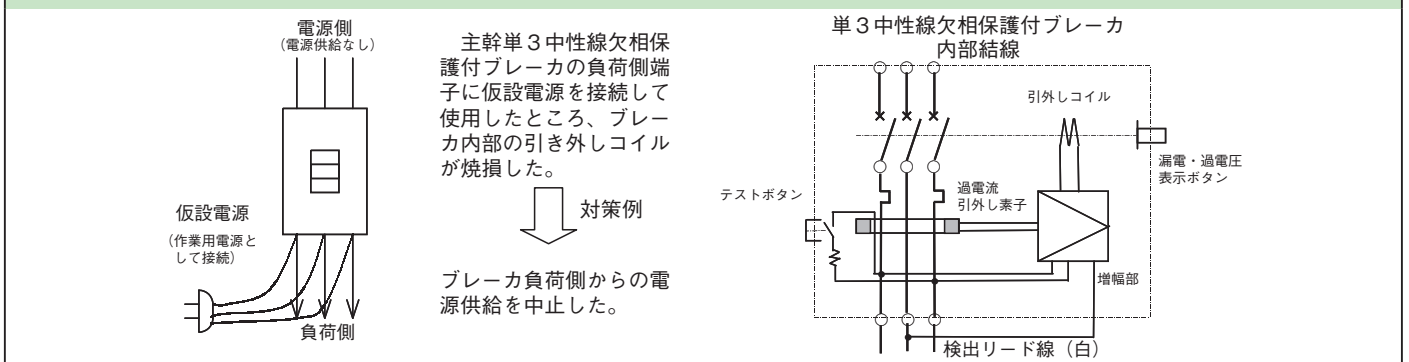
主幹が単3中性線欠相保護付ブレーカで負荷側に単3電源を投入した場合には中性線が欠相すると、異常電圧検出機能が働き、ブレーカの引外しコイルに電流が流れ続け加熱し故障に至ることがある。

(a) 誤った仮設電源の接続により、単3中性線欠相保護付ブレーカが焼損した例
