## 電気設備機器関連の出火要因トップは“維持管理不適” 「東北のお伊勢さま 開成山大神宮」を電気火災から守る

受配電設備メーカーの河村電器産業株式会社（本社：愛知県瀬戸市 代表取締役社長：水野一隆）は、11月11日の「配線器具の日（一般社団法人 日本配線システム工業会 制定）」に合わせ、電気火災を未然に防ぐ「プレトラックコンセント」を2024年10月10日に開成山大神宮（福島県郡山市）に寄進いたしました。

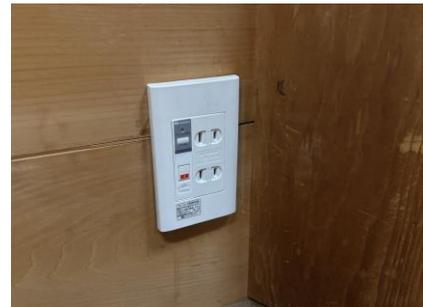
寄進した「プレトラックコンセント」

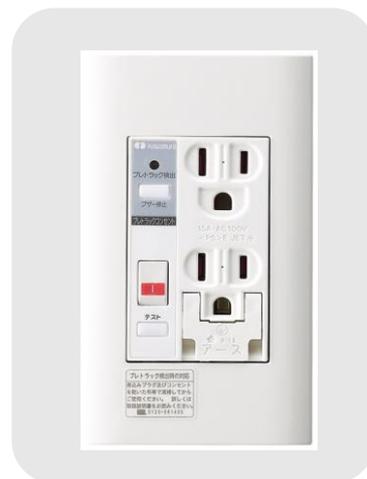
独自開発の「プレトラック検出回路」を搭載したコンセント。  
微小な放電電流を検出すると、  
電気を遮断し、アラームでお知らせしてトラッキング  
現象を未然に防ぎます。（2006年4月 発売）

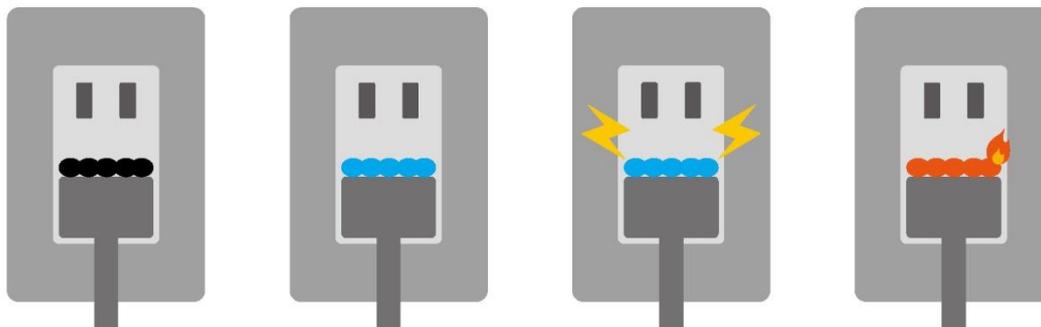
コンセントに差し込みプラグを長期間差し込んだままにすると、プラグの周辺に「ホコリ」が溜まります。溜まった「ホコリ」に湿気が付着することで、差し込みプラグの刃の両極間に微小な放電（ショート）が繰り返されます。これを「トラッキング現象」といいます。差し込みプラグの絶縁状態が悪くなり、発熱し、最悪のケースでは発火に至ります。

- ① コンセントに差し込んだプラグにホコリが溜まる。
- ② ホコリに湿気が付着する。
- ③ 差し込みプラグの刃の間に微小な放電が発生。
- ④ 放置すると差し込みプラグより発火に至る。

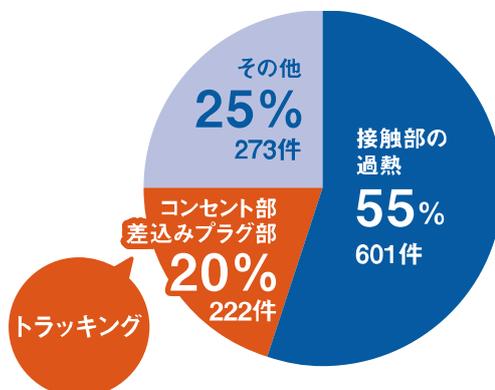
### ▼差し込みプラグとコンセントの出火原因

東京消防庁「火災の実態」を基に過去9年間  
(2012年～2020年)を当社にて集計
